Kontroll av längsåk på kran 1234 den 30 augusti 2011

Kontroll av längsåk på kran 1234 den 17 augusti 2011

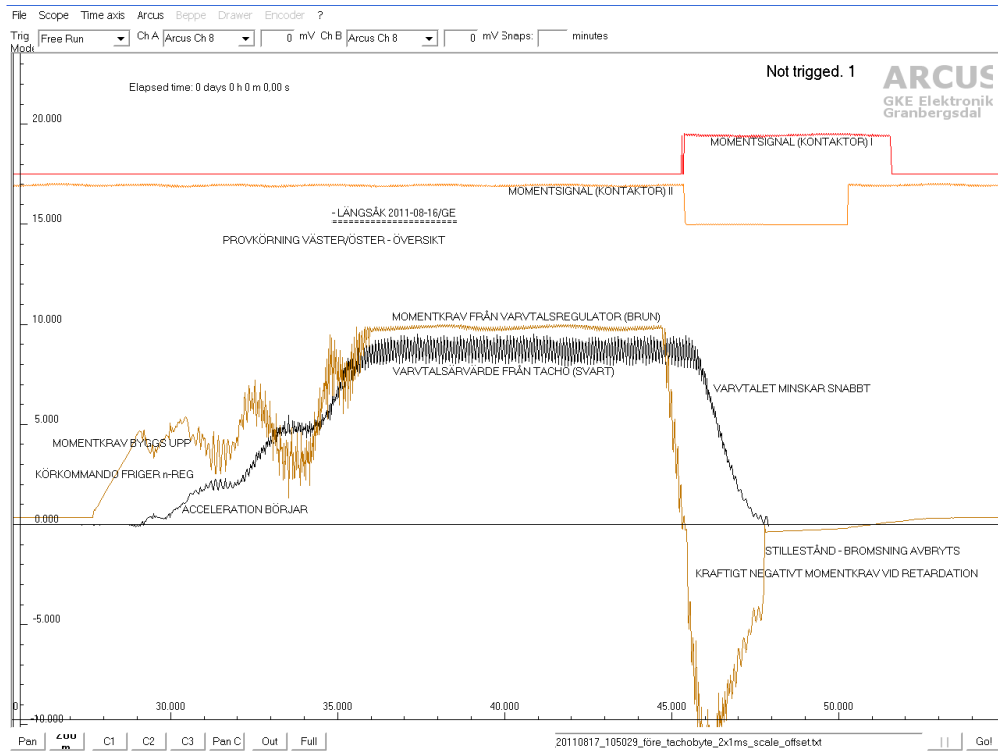
Den översiktliga registreringen i bild 1 visar översikt vid start-plandrift-stopp. Det första man noterar är att varvtalsärvärdet (svart kurva) är mycket oroligt och att det slår igenom på varvtalsregulatorn så att även dess utsignal, som utgör momentkrav och bland annat styr momentriktningskontaktorerna, blir mycket orolig.

Bild 1. Körning i befintligt skick – översikt.

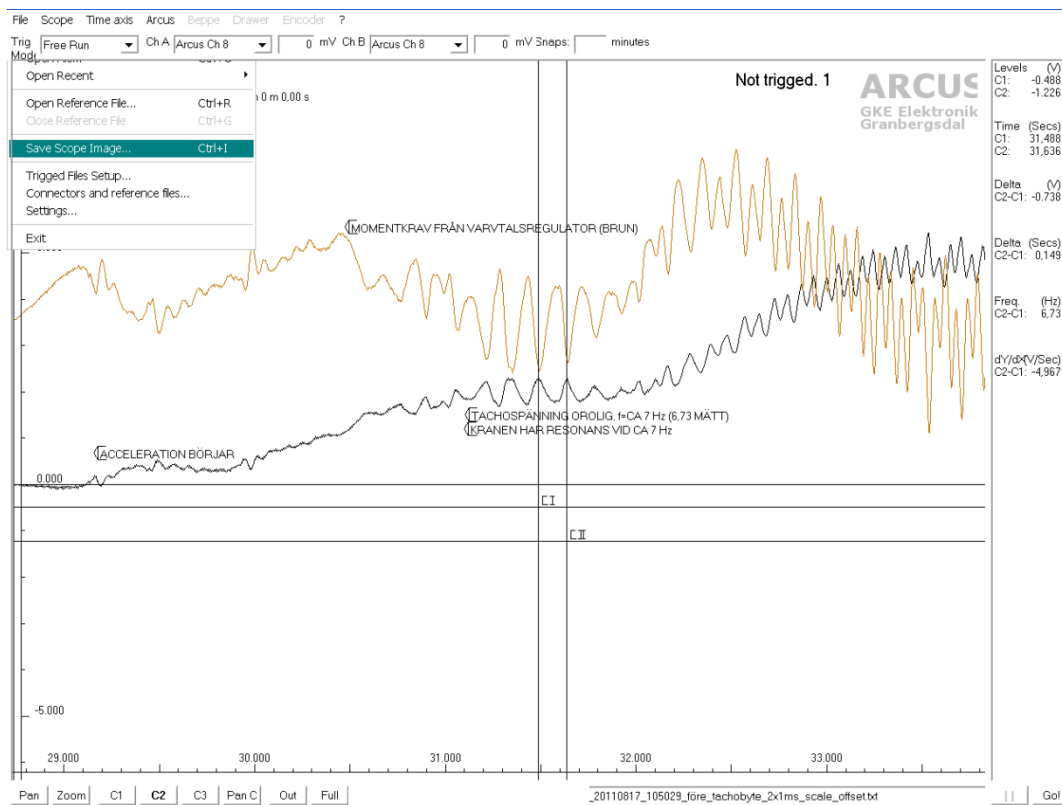
Nästa notering är att störningens frekvens följer varvtalet. Detta mäts noggrannare i bild 2 och 3. Klart är dock att störningarna härrör från tachogeneratoren och med tanke på att det är den komponent som orsakar flest störningar i analoga drivsystem är detta inte förvånande.

Bild 2. Detalj av startförloppet. Kommentarer i bilden.

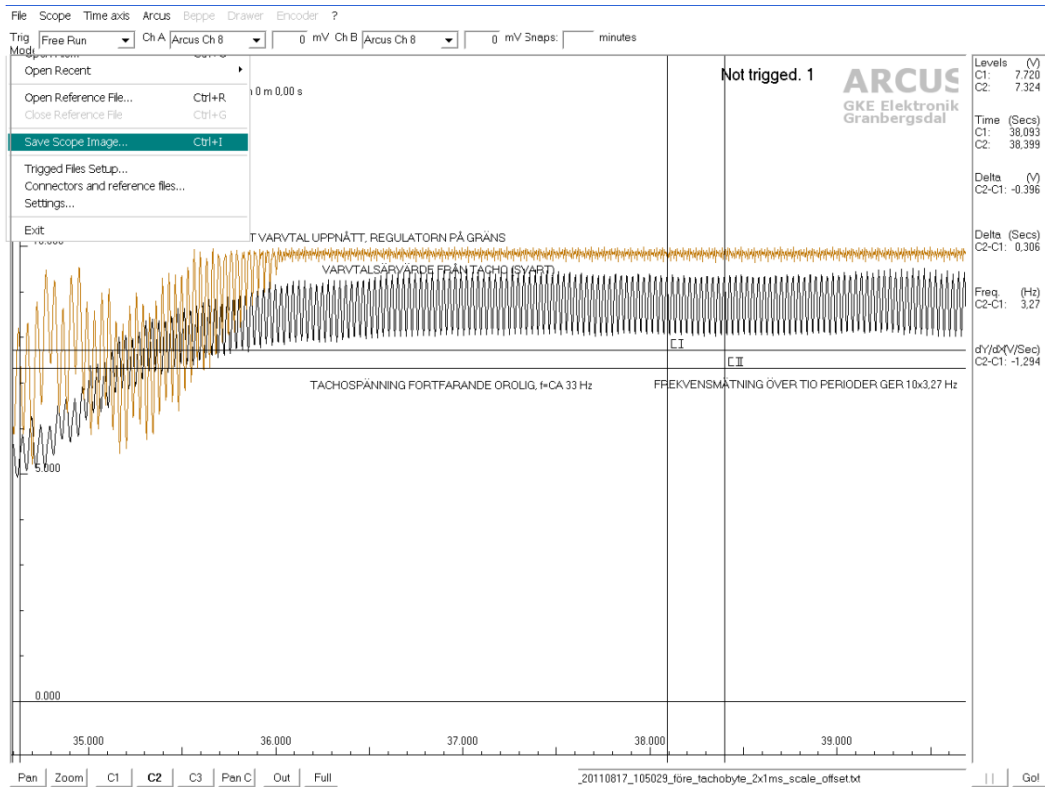
Bild 3. Drift vid fullt varvtal. Störningens frekvens ökar med varvtalet.

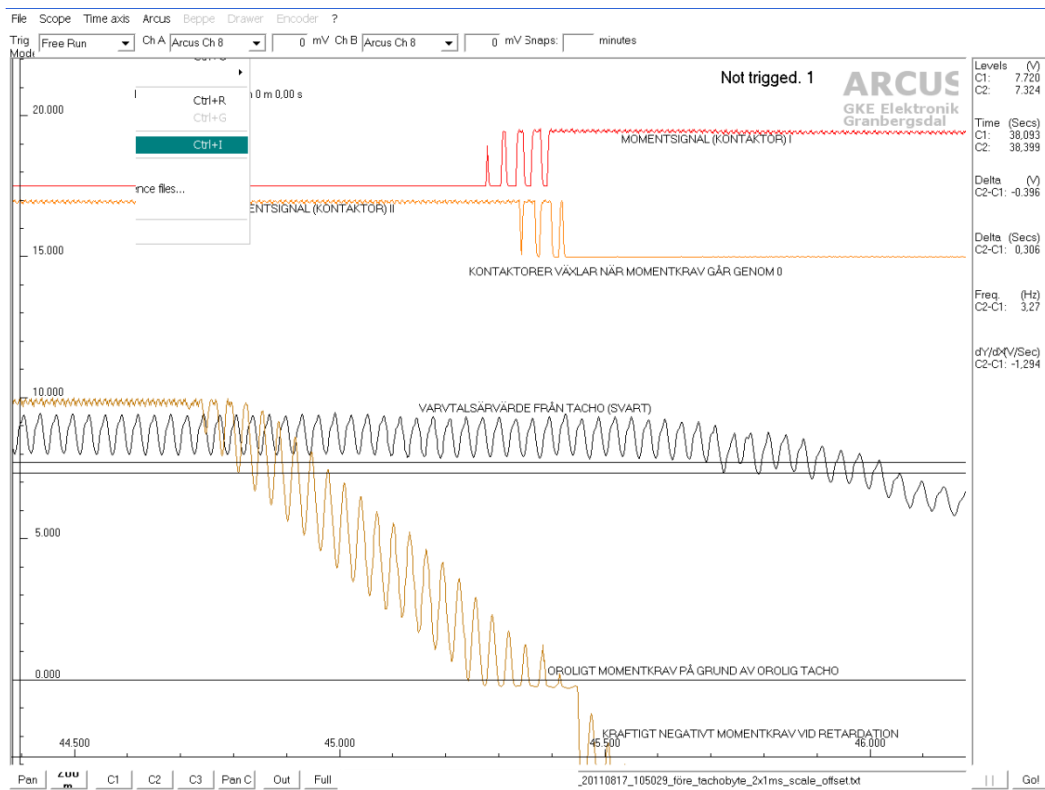
Bild 4. Retardation. Störningen gör att momentkravet kräver omväxlande moment I och II.

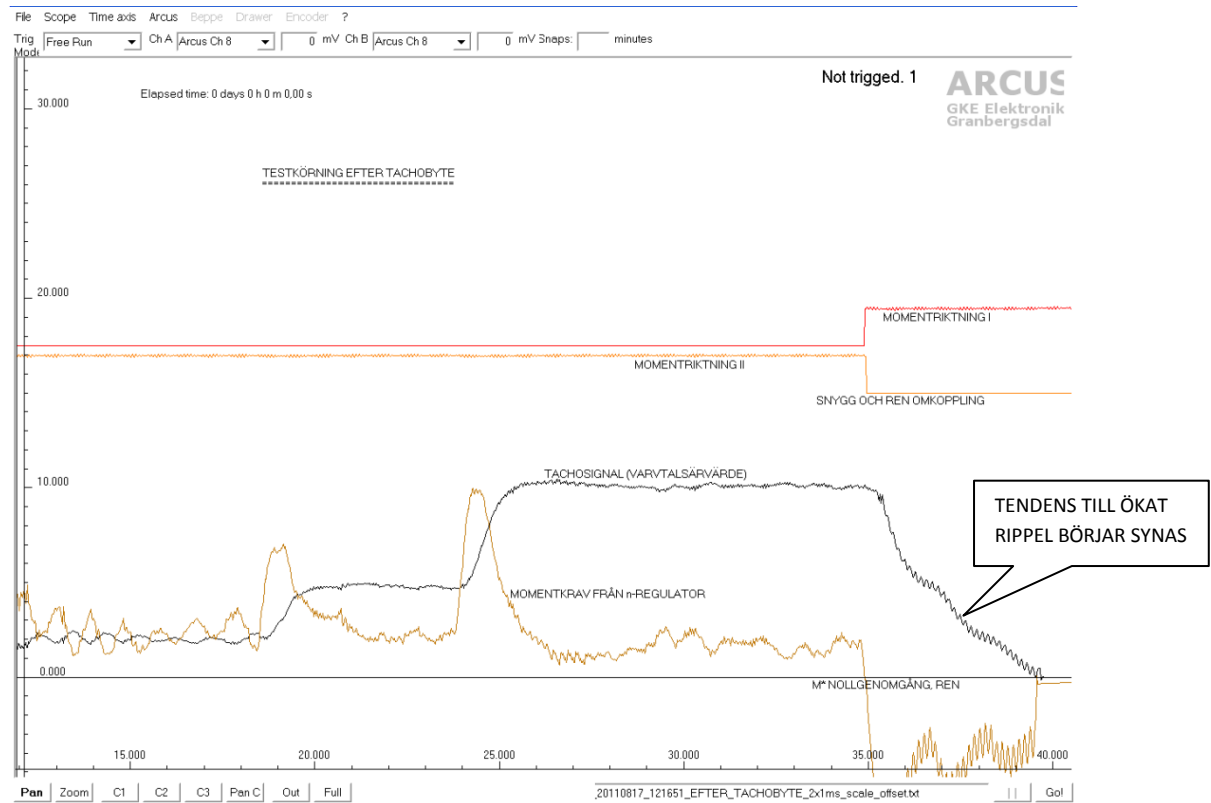
Bild 5. Prov efter tachometerbyte.

Det finns en tendens till ökat rippel i senare delen av registreringen. Denna tendens har tydligt utvecklats och redan dagen efter bytet rapporterade användarna att problemet kommit tillbaka. Lars påpekande om garantin visade sig vara högst relevant. Saken diskuterades per telefon den 18 augusti 2011 varvid Lars ville att GKE skulle komma tillbaka och ordna saken. Eftersom ingen tachogenerator finns på plats på varvet tog GKE i stället kontakt med Lennart som, trots sen timme, lyckades lokalisera en generator som kan sändas omedelbart till varvet.

Lars Andersson på hittade en tachogenerator av samma typ och den monterades. Någon ny generator fanns inte på varvet och Lars påpekade att funktion inte kunde garanteras. Vid provkörning visade det sig dock att funktionen var tillräckligt bra och att traversen nu kunde köras normalt. Detta visas i bild 5. Tachosignalen är nu utan rippel och momentväxlingen vid retardation är ren och snygg.
