Elstängsel och störningar på telekommunikation

GKE Elektronik AB

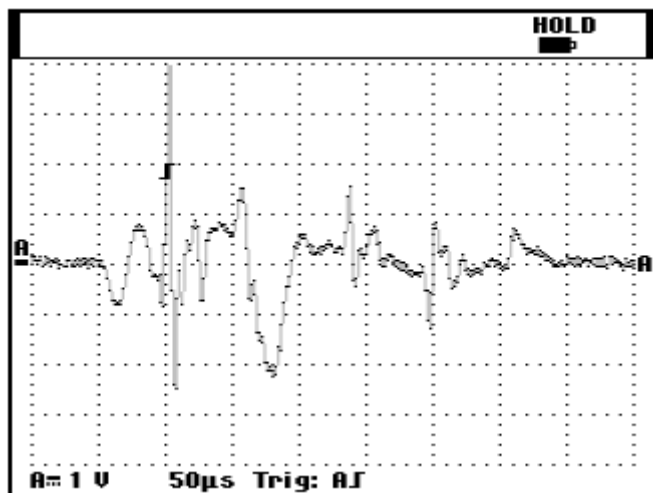
Bild 1. Störning på teleledning. AC-kopplad ingång, 1 V/ruta, 200 MHz BW

Med tanke på att normal signalnivå är några hundra millivolt inser man att den här störningen med sitt toppvärde på flera volt kan orsaka problem.

Filtrering genom avledning var knappast var att tänka på (då får vi in korna i trädgården) så bandbredds begränsning vid storkällan var den enda realistiska lösningen. Efter visst provande visade det sig att en spole med ca 5 mH induktans och låg egenkapacitans gav så pass bra blockering av spänningsderivatan och HF-komponenterna att störningarna på vår teleledning reducerades till utseendet i bild 2.

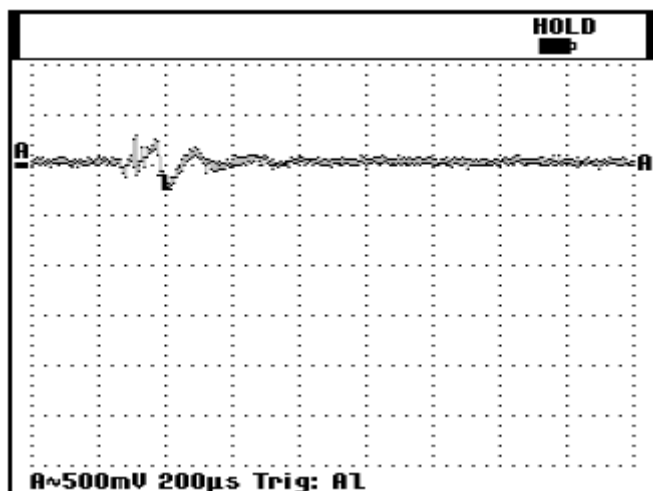
Bild 2. Störning efter inkoppling av induktans, obs 500 mV/delning.

Efter denna modifiering kan modem och fax köras. Tillräckligt ostört för att vi åter ska kunna arbeta ungefär så som vi brukar. Modemet kopplar upp i 57600 bps som vanligt så vi är relativt nöjda med situationen. Knäppningarna hörs visserligen fortfarande i telefonen, men de är kraftigt reducerade.
