B Company sågverk

Problem med förstörda DI 230V AC på klenlinjen

Datum för besök	2001-09-10, 11	
Deltagare	Mr A	B Company
	Mr C	B Company
	Gunnar Englund	GKE (rapport)

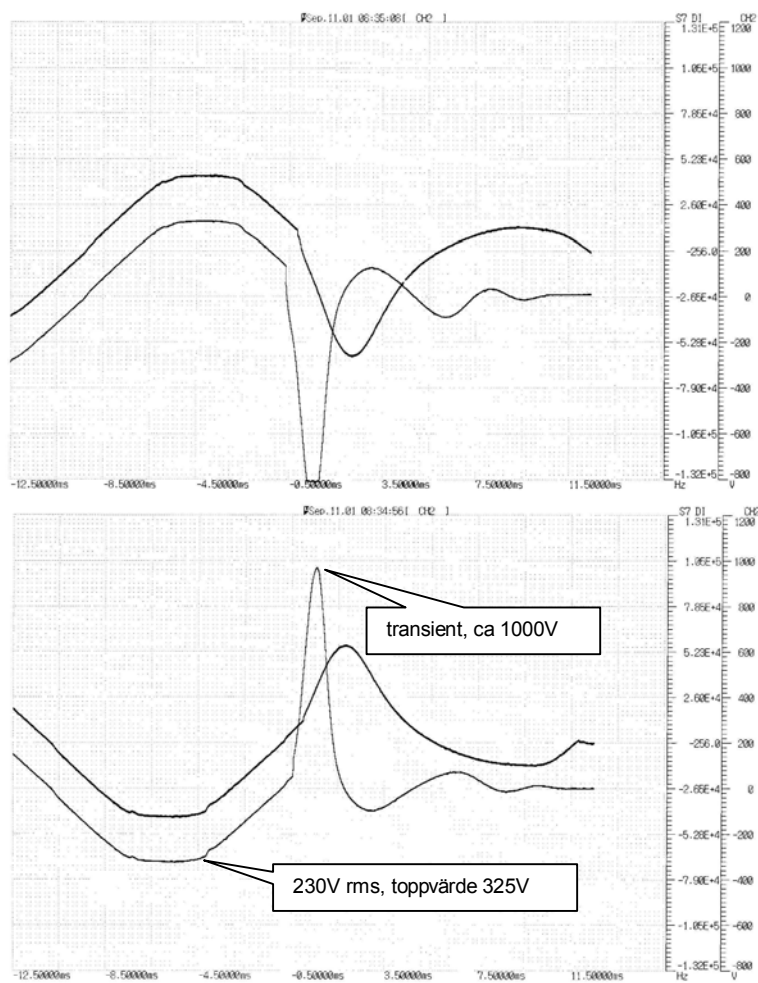
Då denna uppbyggnad erfarenhetsmässigt ger problem genom att den magnetiska energin i kontaktorspolen dumpas i DI varje gång gruppen faller inriktade vi arbetet på att studera vad som händer vid brytning av gruppen. Kommentar: kontaktorns hjälpkontakt ligger slutet när spänningen till spolen bryts, kontakten bryter först ca 10 ms efter det att spänningen brutits och den magnetiska energin dumpas inom en eller två millisekunder så kretsen är ekvivalent med direkt anslutning av kvittot till spolens manöverspänning.

En transientrecorder riggades och anslöts till två av de DI som tidigare havererat, M530 och M540. Skalfaktor 200 V/delning med totalt mätområde +/- 1000 V. Triggning vid momentanvärde utanför fönstret +/- 500 V. Därefter kördes ett tiotal start/stoppmanöver och några av de erhållna registreringarna sparades. Redan efter tre manöver registrerades en ca +1000 V transient på den ena ingången. Under natten registrerades ytterligare 5 transienter av samma storlek och med växlande polaritet. Se bild 1.

Bild 1. Transienter på DI vid brytning av grupp.

Detta är dock långt ifrån värsta tänkbara fall eftersom energin är beräknad vid dragen kontaktor. Vid tillslag är strömmen 10 - 20 gånger högre eftersom induktansen är låg på grund av det relativt stora luftgapet. Energin blir då 0,6 - 1,2 Ws och vid studs i tillslagskontakten kommer hela energimängden att dumpas i DI, vilket sannolikt förstör den.

Det korrekta sättet att hämta tillbaka kvitto från gruppen är att låta hjälpkontakten sluta den obrutna manöverfasen till DI och det rekommenderas att kontaktgrupperna kopplas om så att man slipper få in transienterna på ingångarna.

Alternativt kan varistor anslutas parallellt med DI eller med spolen, beroende på vilket som är lättast att genomföra i praktiken. Observera att varistorerna måste dimensioneras så att de kan absorbera den utvecklade energin utan att degradera. Spolströmmen uppmättes till 80 - 85 mA AC och om man räknar sämsta fallet (rent induktiv spole) skulle det innebära att induktansen är ca 9 H. Maximal energi i spolen blir då $0,5^2 \cdot 0,085^2 \cdot 9 = 0,065$ Ws.

Vid möte på elavdelningen i G-sundet bestämdes att man i första hand skulle undersöka möjligheten att koppla om driftkvittona så att fas till hjälpkontakten hämtas från obruten matning, men eftersom det troligen kommer att medföra stor arbetsinsats och dessutom tvingar fram en revidering av samtliga motorgruppers dokumentation diskuterades alternativet att sätta in spänningsbegränsande varistorer mellan DI och N. En preliminär dimensionering av varistorerna görs i avsnittet nedan.

Varistorn finns med olika maximal energipulstålighet, vilket bestämmer xx i SIOV-SxxK250. Tidigare kalkyl visar att maximal energi kan uppstå vid tillslag och studsande kontakter och uppgå till 0,6 - 1,2 J. Om två eller tre sådana studsar följer tätt på varandra kan den maximala energin uppgå till ca 3,5 J. Detta leder till typ **SIOV-S05K250** med en maximal energipuls = 8,2 J under 2 ms.
