Problem med strömriktare i Bel Bond-drifter

Snabbrapport 1999-09-29

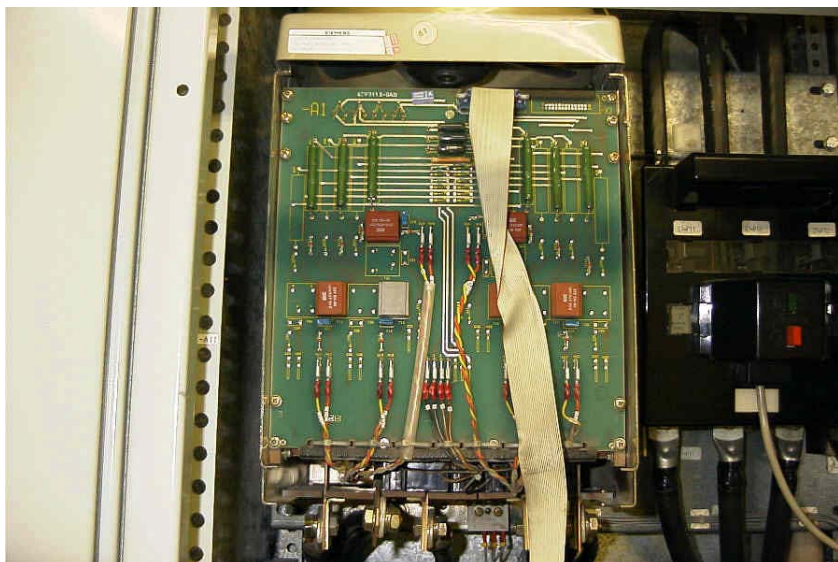
Bild 1. SITOR-sats för Bel Bond 1. Skyddslock avlägsnat

Strax till vänster om bandkabeln, under de tre gröna motstånden sitter en keramisk rörkondensator (brun med gul fläck i vänstra änden). Denna typ av kondensator finns endast på strömriktarna för Bel Bond. Alla andra SITOR-satser har foliekondensatorer.

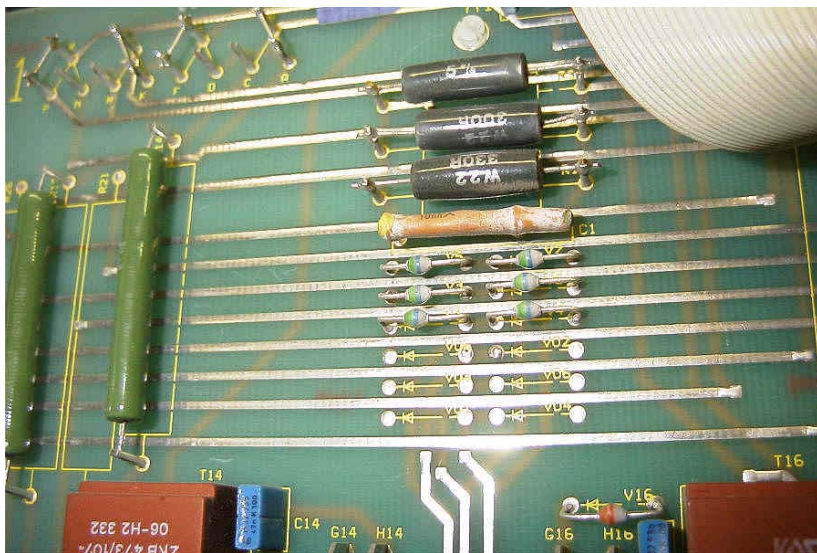
Bild 2. Närbild. Keramisk rörkondensator med "mögelskada"

Kontroll av de övriga strömriktarna för Bel Bond 2 och 3 visade att just denna kondensator var påverkad av något som kan liknas vid mögel. Se bild 2.

Erfarenheter från bland annat Ortviken och talar för att denna typ av skada ofta följs av kortslutning i kondensatorn. Mekanismen beskrivs i bifogat utdrag ur TME nr 5 1973. Se bild 3 och 4.

Förklaringen ligger i att kondensatorn (C1 i schemat) ligger parallellt med bördan för strömvärdet. Kortslutet är värde innebär att strömriktaren styr ut momentant. Strömgränserna är ur funktion. Denna snabba och kraftiga strömökning ger ökad primärström i strömtransformatorerna – och motsvarande höga ström på sekundärsidan. Det är denna ström som rensat (bränt bort) de tunna silvernålar som växt genom porigheterna i keramiken och orsakat kortslutningen.

Alla dessa kondensatorer har ersatts med plastfoliekondensatorer. Så vitt vi har kunnat konstatera finns inga keramiska rörkondensatorer i någon SITOR-sats längre.

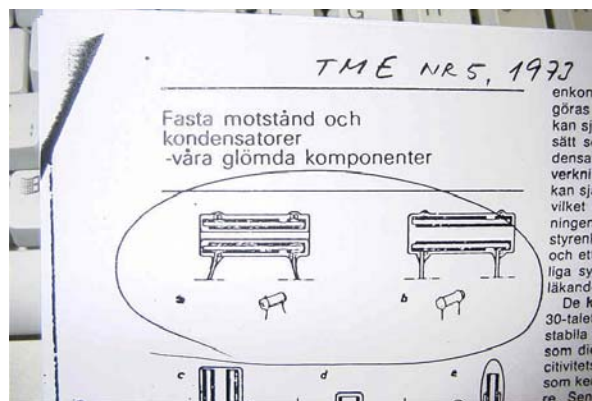
Bild 3

En tidig beskrivning av problemet finns i TME nr 5 1973. Ett par avsnitt bifogas i bild 3 och 4:
